# Wat je moet weten over isolerende beglazing

Vervang je huidige  
isolatieglas en  
bespaar direct op  
energiekosten

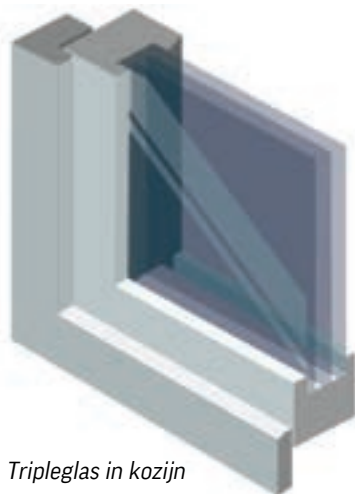
Tripleglas in kozijn

Drieboudig isolatieglas, ook wel "triple beglazing" genoemd, heeft een betere isolerende werking dan Hoog-Rendements isolerend dubbelglas en heeft een tot wel 5x betere warmte-isolatie dan gewoon isolerend dubbelglas.

Het bestaat uit drie glasbladen die door twee afstandhouders van elkaar worden gehouden. Op twee glasbladen is aan de spouwzijde van het glas een heel dunne warmte reflecterende coating aangebracht en beide spouwen zijn gevuld met speciaal gas. De gebruikte gassoorten zijn (meestal) Argon of Krypton.

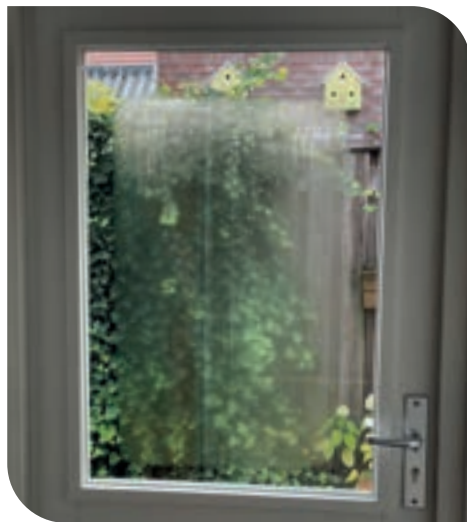
*Condensvorming aan de kamerzijde.*

Condensvorming aan de kamerzijde ontstaat meestal bij een lage buitentemperatuur en een hoge relatieve luchtvochtigheid in de woning. Het aanwezige vocht condenseert dan tegen het glasoppervlak. Bij isolerende beglazing met een goede isolatiewaarde zoals Hoog-Rendements isolerend dubbelglas is dit risico kleiner dan bij glas met een slechte isolatiewaarde zoals enkelglas. Dit is ook afhankelijk van de specifieke situatie. Belangrijk is te weten dat condens aan de kamerzijde geen fout in het product is. Eventuele condensvorming is te voorkomen door goed te ventileren. Zeker als je de bestaande beglazing laat vervangen, moet dus goed worden gekeken naar de mogelijkheden om te ventileren.
